## Gefahren bei Fahrzeugen mit Leichtmetallbauteilen

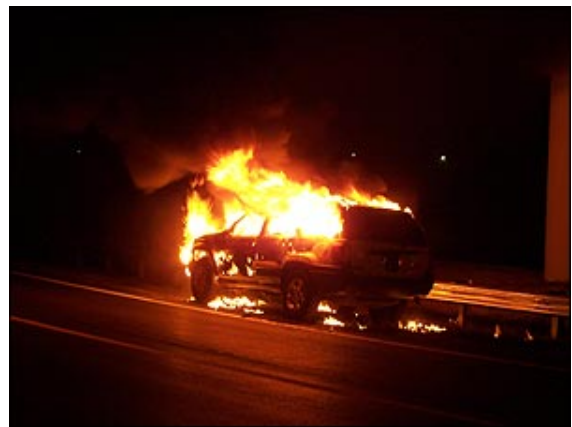
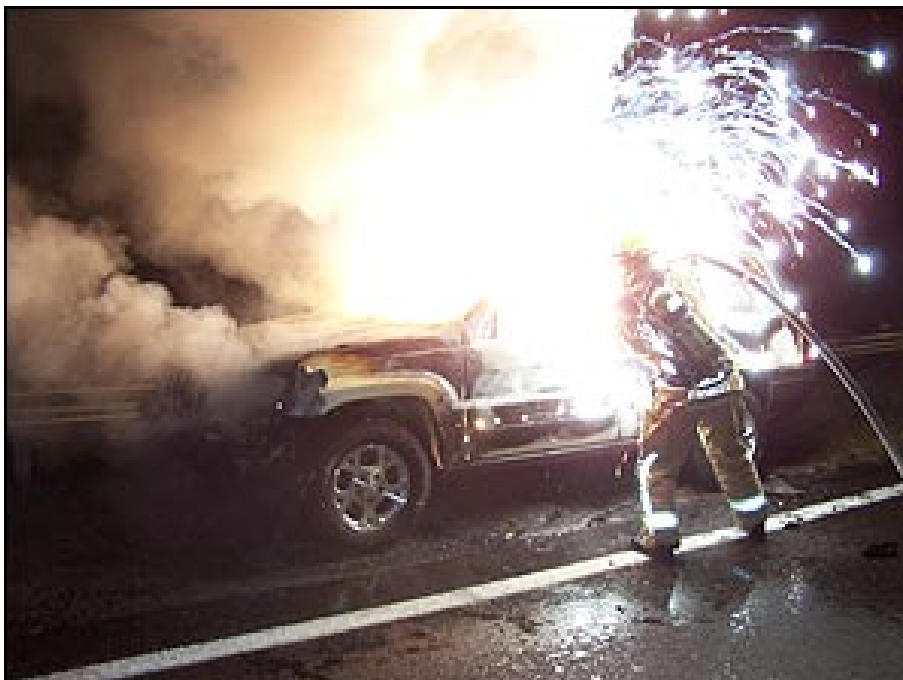
Beim Versuch einen Fahrzeugbrand zu löschen (Bilder), reagierten im Fahrzeug verbaute Magnesiumteile explosionsartig mit dem Löschwasser und verursachten ein eindrucksvolles Feuerwerk.

In diesem Zusammenhang sei nochmals darauf hingewiesen, wie wichtig es ist, auch bei einem Fahrzeugbrand die komplette Schutzausrüstung einschließlich Flamschutzhaube zu tragen und einen angemessenen Sicherheitsabstand beim Löschen einzuhalten.

Dies kann z.B. gewährleistet werden, wenn ein C-Rohr mit Hohlstrahlrohr zunächst aus sicherer Entfernung mit Vollstrahl eingesetzt wird.
